### Calvi – La bergerie, route de Santore

Opération préventive de diagnostic (2019)

# Calvi – La bergerie, route de Santore

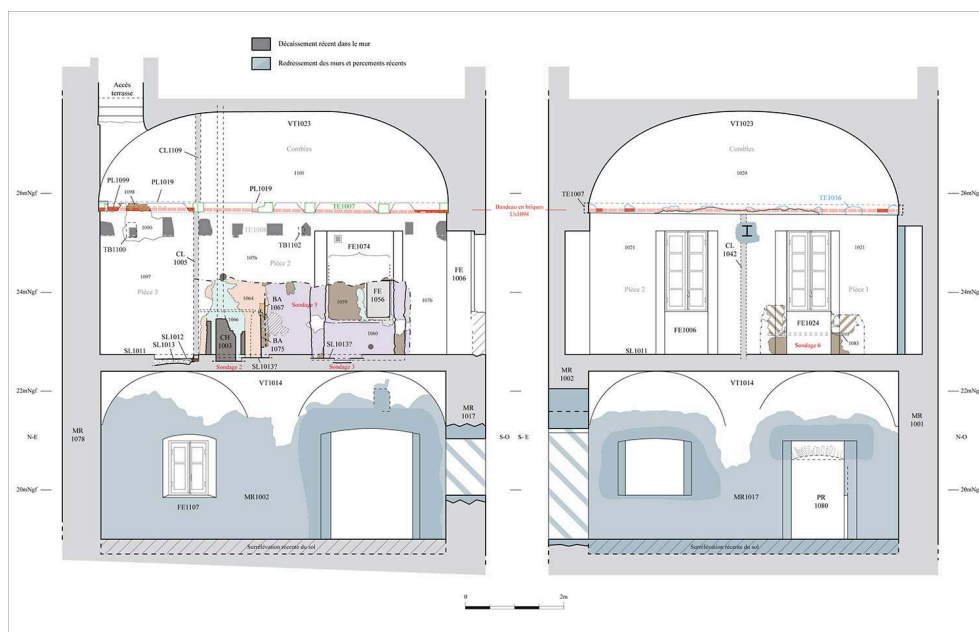
Fig. 1 – Élévations intérieures, sud-ouest et sud-est

- 5 Avant notre intervention, de nombreuses transformations avaient déjà eu lieu dans la maison forte. Par chance, un jeu de photographies réalisé par l'aménageur a permis de récupérer des données importantes et de restituer l'état existant. La maison forte a l'aspect d'une tour plus ou moins carrée d'environ 10,50 m de hauteur et 45 m<sup>2</sup> de surface par niveau, avec les deux consoles d'une bretèche qui subsistent en haut de la façade avant. Elle est implantée sur les restes d'une construction plus ancienne et possède une voûte sommitale qui est caractéristique de l'époque génoise. À l'origine, elle semblait disposer d'une cave et d'un logis peu confortable au-dessus, qui étaient séparés par un plancher en bois. Elle disposait probablement d'un accès extérieur au premier étage (qui n'a pas été repéré) et avait peut-être une vocation initialement différente. Le remplacement du plancher par une voûte au rez-de-chaussée aurait permis d'assurer de meilleures conditions de vie au premier étage, en créant un plancher en bois à la base de la voûte pour réduire la hauteur de la partie habitable et en cloisonnant pour mieux contrôler la chaleur. La mise en place d'un escalier intérieur au travers de la voûte aurait causé un changement d'orientation des poutres de ce plancher afin de créer un accès direct à la terrasse. Il a probablement permis la réforme de l'ancien accès extérieur et a rendu possible l'habitabilité du rez-de-chaussée dans sa phase ultime. En l'absence de mobilier archéologique, qui est bien souvent fréquent dans les études de bâti, une analyse dendrochronologique a été réalisée et s'est révélée négative. Cependant, la trace d'un coussiège contre une fenêtre et la présence de cette voûte d'époque génoise au sommet de l'édifice permettent d'envisager que cette construction date au moins du XVII<sup>e</sup> s.
